Der Kfz- Sachverständige

Kleine Ursache – große Wirkung

In dem selbstständigen Beweisverfahren vor dem Amtsgericht XY sollte geklärt werden, ob der PKW Mazda 6 nach einer durchgeführten Reparatur des Turboladers und einer später erfolgten Erneuerung der Motorkupplung einen Motorschaden aufweist

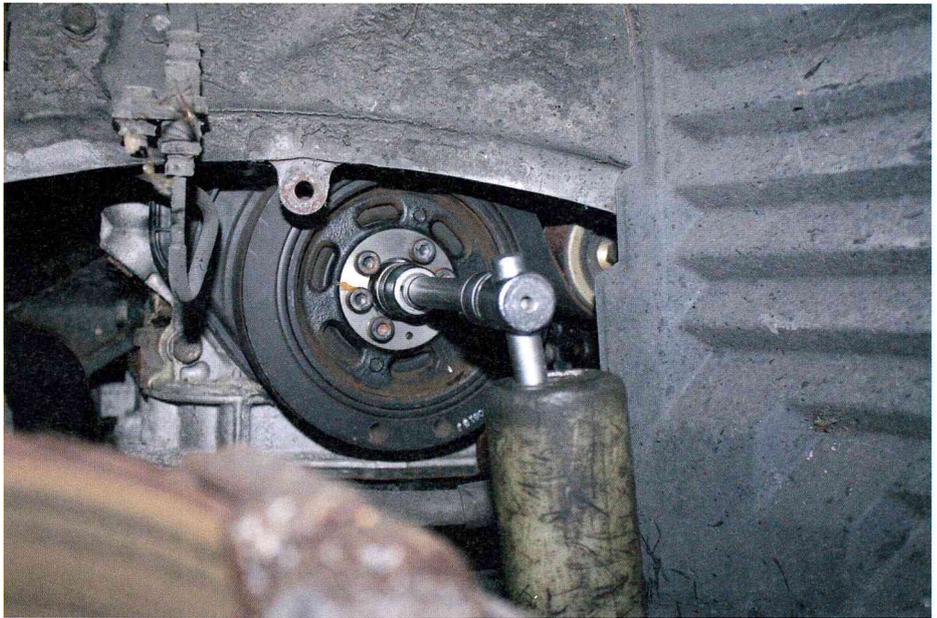
Nachdem das Radhaus vorne rechts freigelegt worden war, wurde versucht, den Motor über die Kurbelwellenriemenscheibe zu drehen. Hierbei befand sich das Schaltgetriebe in Neutralstellung, d.h. es war kein Gang eingelegt. Es konnte festgestellt werden, dass sich der Motor nicht drehen lässt.

Zu Beginn der Untersuchung ließ sich der Motor über die Kurbelwellenriemenscheibe nicht drehen.

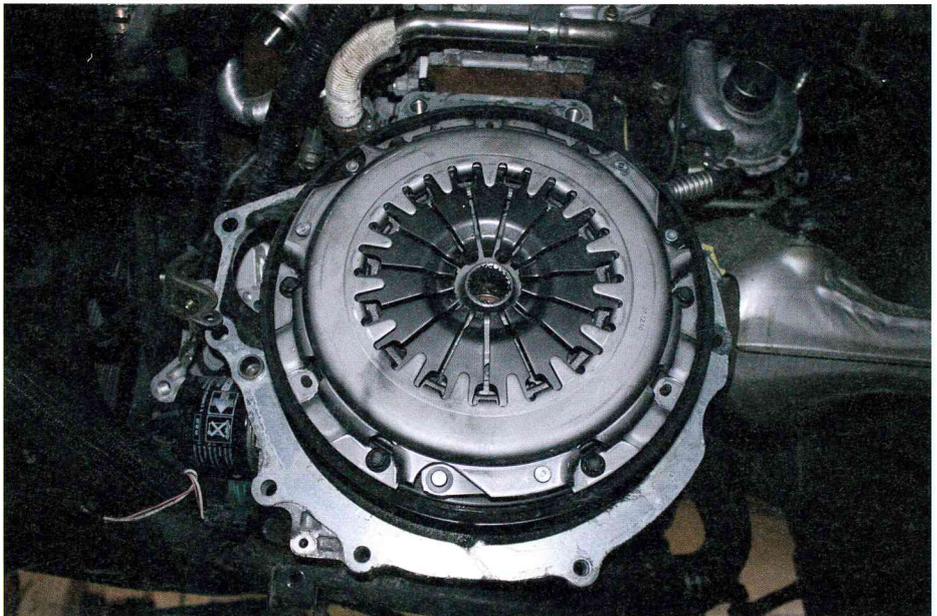
Motorkupplung in dem Zustand, wie sie von der Antragsgegnerin eingebaut worden war.

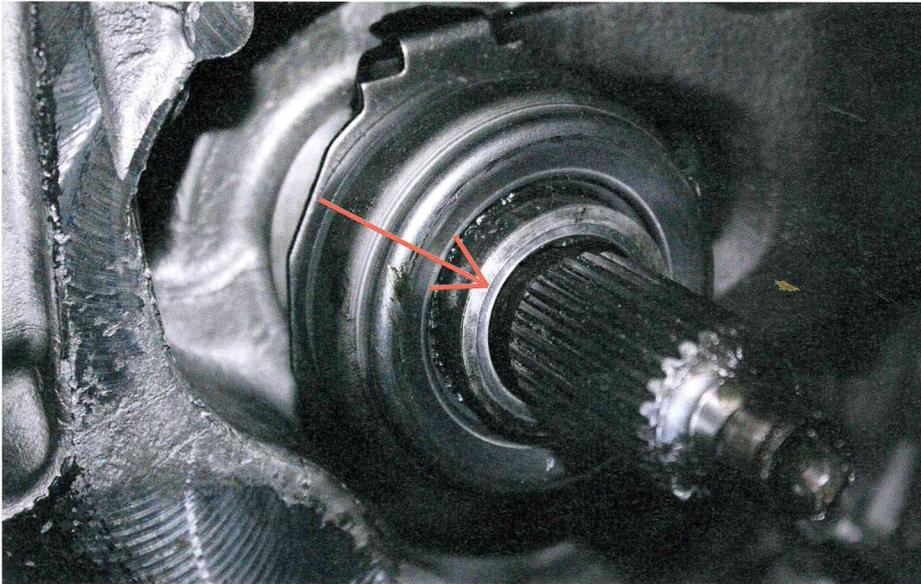
An der Führungshülse des Ausrücklagers ließ sich eine Kontaktspur in Form eines Abdrucks von der Kupplungsscheibe feststellen.

Nachdem die Druckplatte der Motor-Kupplung demontiert worden war, konnte festgestellt werden, dass die Kupplungsscheibe falsch herum eingebaut worden war. Hierdurch ist es zum Kontakt zwischen der Kupplungsscheibe und der Führungshülse des Ausrücklagers gekommen, was zum Blockieren des Motors geführt hat.

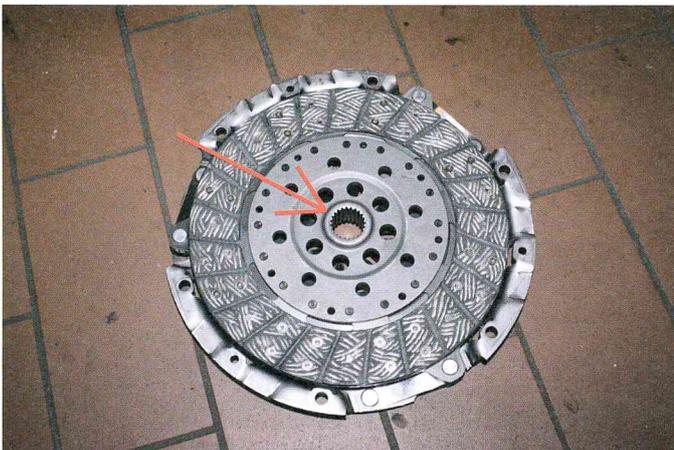
Im vorliegenden Fall war die Kupplungsscheibe falsch herum eingebaut, sodass die ausgeprägte Seite der Nabe in Richtung Getriebeseite zeigte. Eine Kopie der Herstelleranweisung hinsichtlich des Einbaus der Kupplungsscheibe ist diesem Gutachten in der Anlage beigelegt.

So war die Kupplungsscheibe durch die Antragsgegnerin montiert worden (die rot markierte Nabe der Kupplungsscheibe ist nicht ausgeprägt).

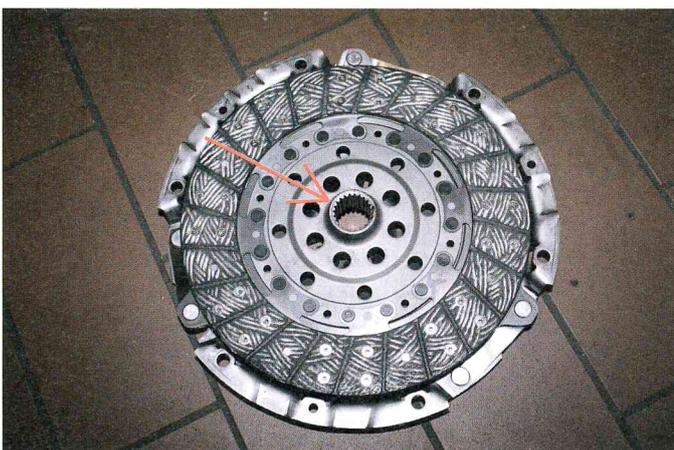
Die Kupplungsscheibe muss gemäß Herstellervorgabe so eingebaut werden, dass die ausgeprägte Seite der Nabe zur Motorseite hin zeigt.

So hätte die Kupplungsscheibe von der Antragsgegnerin montiert werden müssen (die rot markierte Nabe der Kupplungsscheibe ist ausgeprägt).

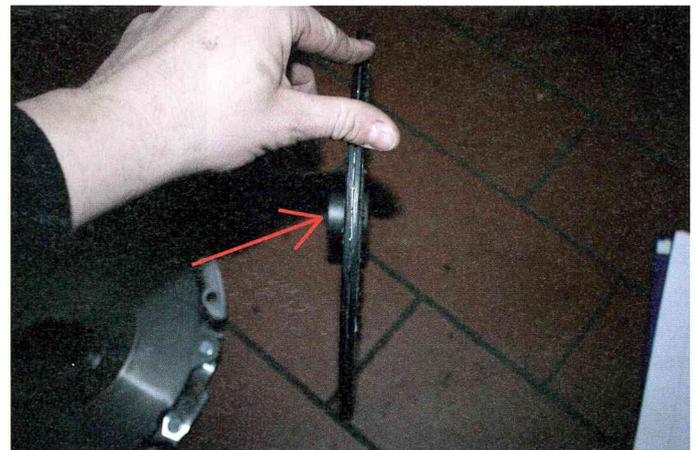
Die ausgeprägte Seite der Nabe der Kupplungsscheibe zeigt im vorliegenden Fall nach links zur Getriebeseite (falscher Einbau).

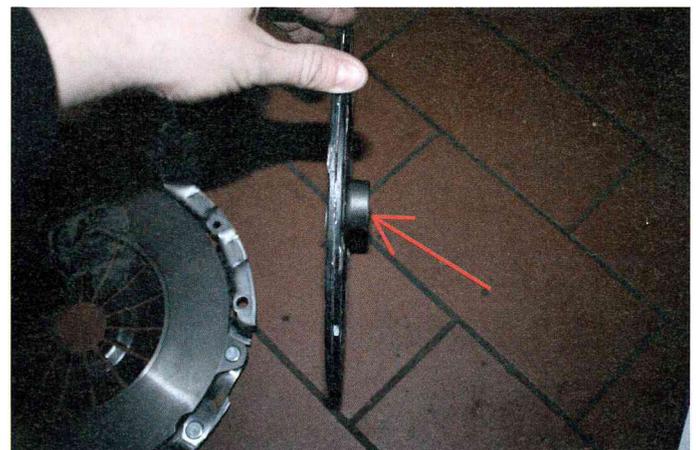
Die ausgeprägte Seite der Nabe der Kupplungsscheibe zeigt im vorliegenden Fall nach rechts zur Motorseite (korrekter Einbau).

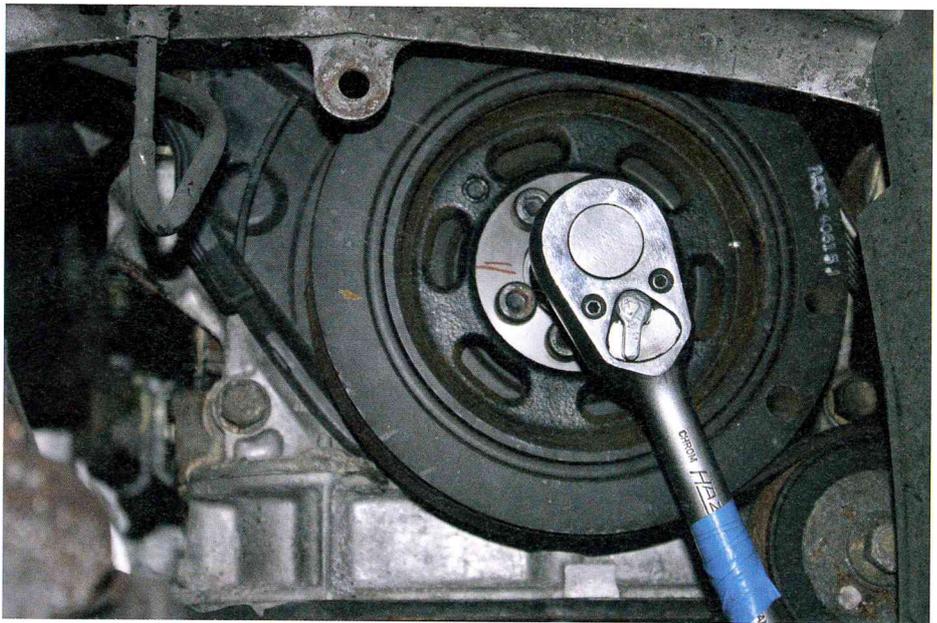
Anschließend wurde die Kupplung korrekt und mit der ausgeprägten Seite der Nabe der Kupplungsscheibe zur Motorseite hin eingebaut. Danach wurde das Getriebe an den Motorblock angeflanscht. Bei angebautem Getriebe wurde erneut versucht, den Motor über die Kurbelwellenriemenscheibe zu drehen. Der Motor ließ sich problemlos über die Kurbelwellenriemenscheibe drehen, sodass die Ursache für das Blockieren des Motors in der falsch eingebauten Kupplungsscheibe begründet ist.

Bei wieder angebautem Getriebe konnte der Motor problemlos über die Kurbelwellenriemenscheibe gedreht werden.
