Der Kfz- Sachverständige

Kleine Ursache – große Wirkung

In dem selbstständigen Beweisverfahren vor dem Amtsgericht XY sollte geklärt werden, ob der PKW Mazda 6 nach einer durchgeführten Reparatur des Turboladers und einer später erfolgten Erneuerung der Motorkupplung einen Motorschaden aufweist

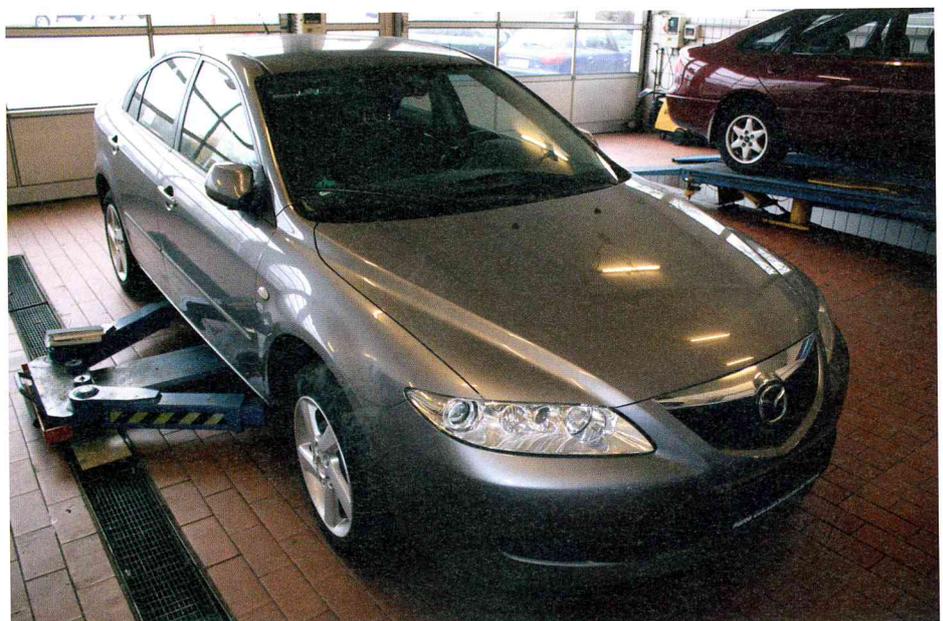
Das Fahrzeug des Antragstellers von der Vorderseite.

Die gesamte Karosserieaußenhaut ist durch einen unbehobenen Hagelschaden mehr oder minder stark eingedellt. Ferner ist der Schweller links stark eingedrückt. Des Weiteren konnten leichte Beschädigungen und Gebrauchsspuren an der Stoßfängerabdeckung vorn sowie an der Stoßfängerabdeckung hinten festgestellt werden.
